# **RAPPORT SUR L'AMIANTE**

À L'ÉCOLE ÉLÉMENTAIRE MARCEL PAGNOL

**MAIRIE DE CASTELMAUROU**

## CE QUE DIT LE DIAGNOSTIC, CE QUE NOUS FAISONS

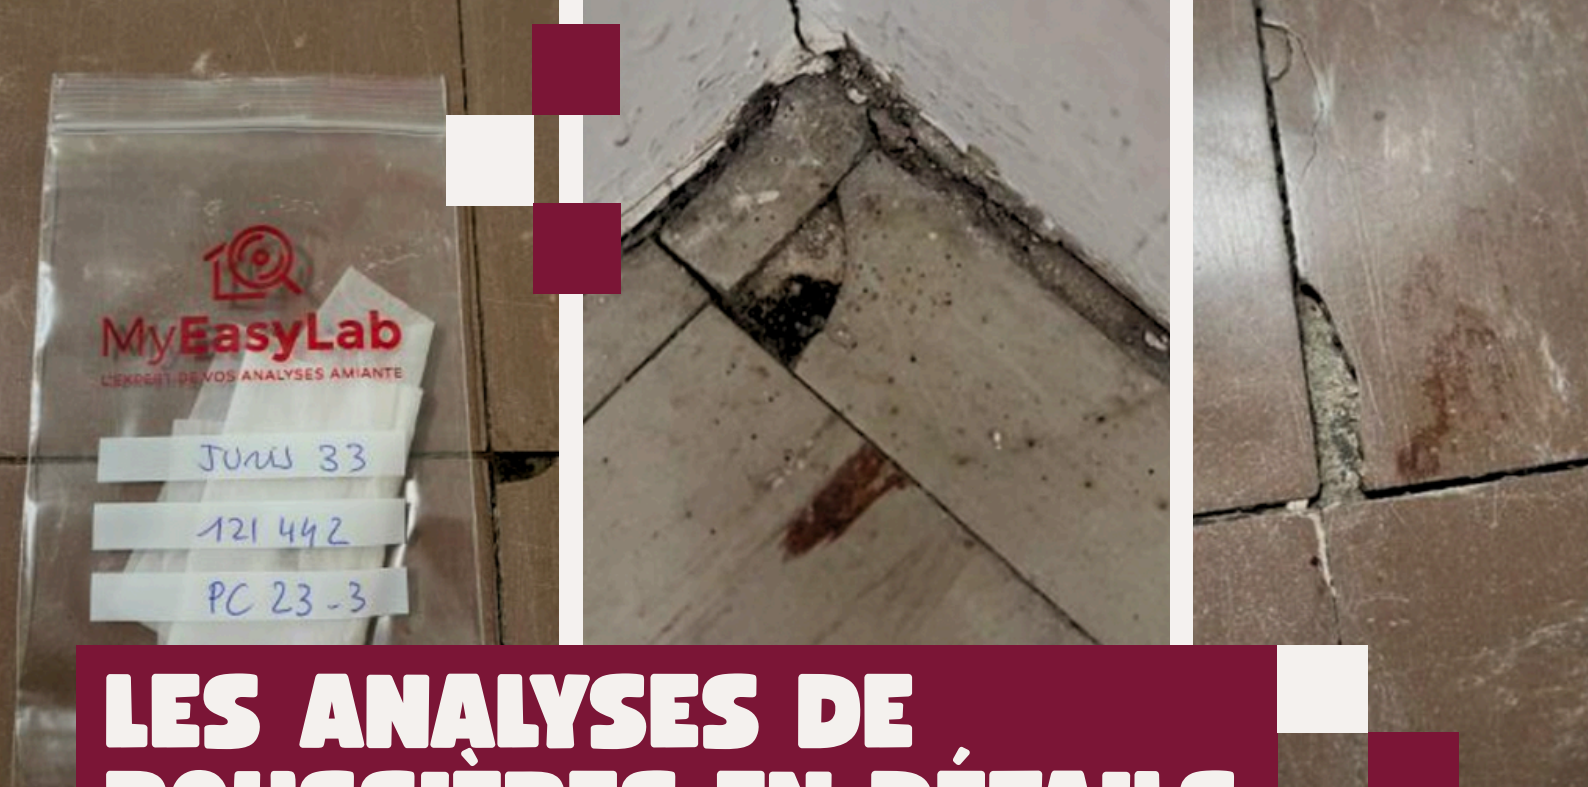
L'amiante est donc bien présent, mais il est concentré sur deux types de matériaux : **les revêtements de sol et la toiture.**

- ✓ 25 prélèvements de poussières au sol, plus 2 prélèvements témoins, ont été réalisés dans les salles, les couloirs et les halls, puis analysés en laboratoire au microscope électronique. **Aucune fibre d'amiante n'a été détectée, dans aucun d'entre eux.**

- ✓ 14 des 22 points de contrôle sont en bon état (13 zones de dalles et la toiture). **Le diagnostic préconise de surveiller leur état dans le temps** (« évaluation périodique »).

- ✓ **8 emplacements présentent une usure localisée de quelques dalles :** les salles 4, 5, 11, 14 et 15, la salle informatique, le hall 1 et le couloir. Pour quatre d'entre eux (salles 11 et 14, hall 1, couloir), le diagnostic préconise une « **action corrective de premier niveau** » : une remise en état limitée aux éléments dégradés (rebouchage, fixation, recouvrement ou protection). Pour les quatre autres (salles 4, 5, 15, salle informatique), il préconise **une surveillance régulière.**

- ✓ Aucun matériau de la « liste A » (flocages, calorifugeages, faux plafonds), qui sont les plus sensibles, ne contient d'amiante dans les zones visitées.

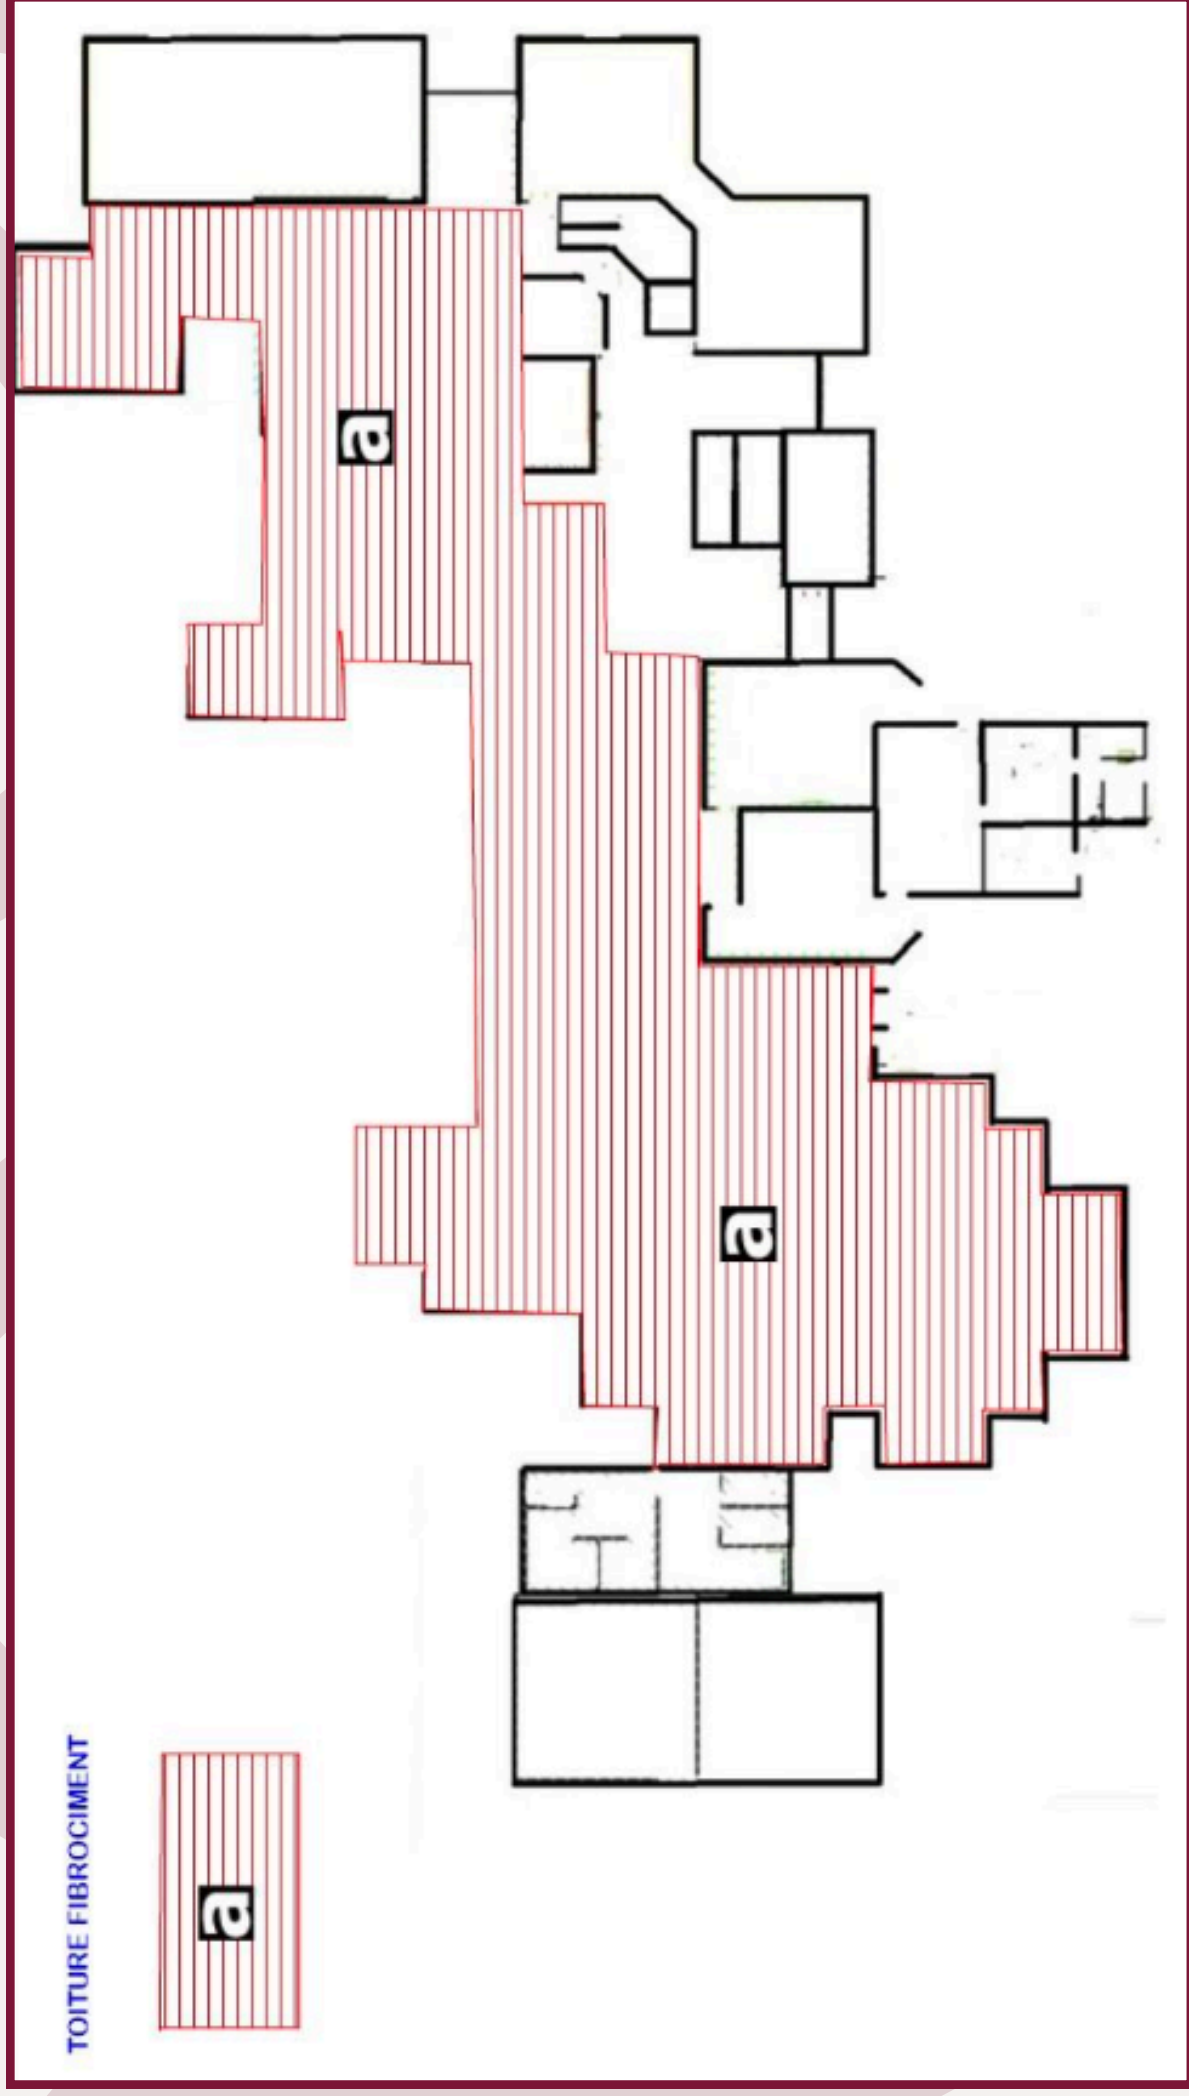
# ANNEXE 1 - AMIANTE (COUVERTURE FIBROCIMENT)

Ici vous pouvez voir une étude des tuiles du toit de l'école élémentaire (fait de plaques fibre-ciment). Le diagnostic révèle une couverture d'amiante partielle sans risque de dispersion hors travaux.

**Préconisation :** surveillance (évaluation périodique)

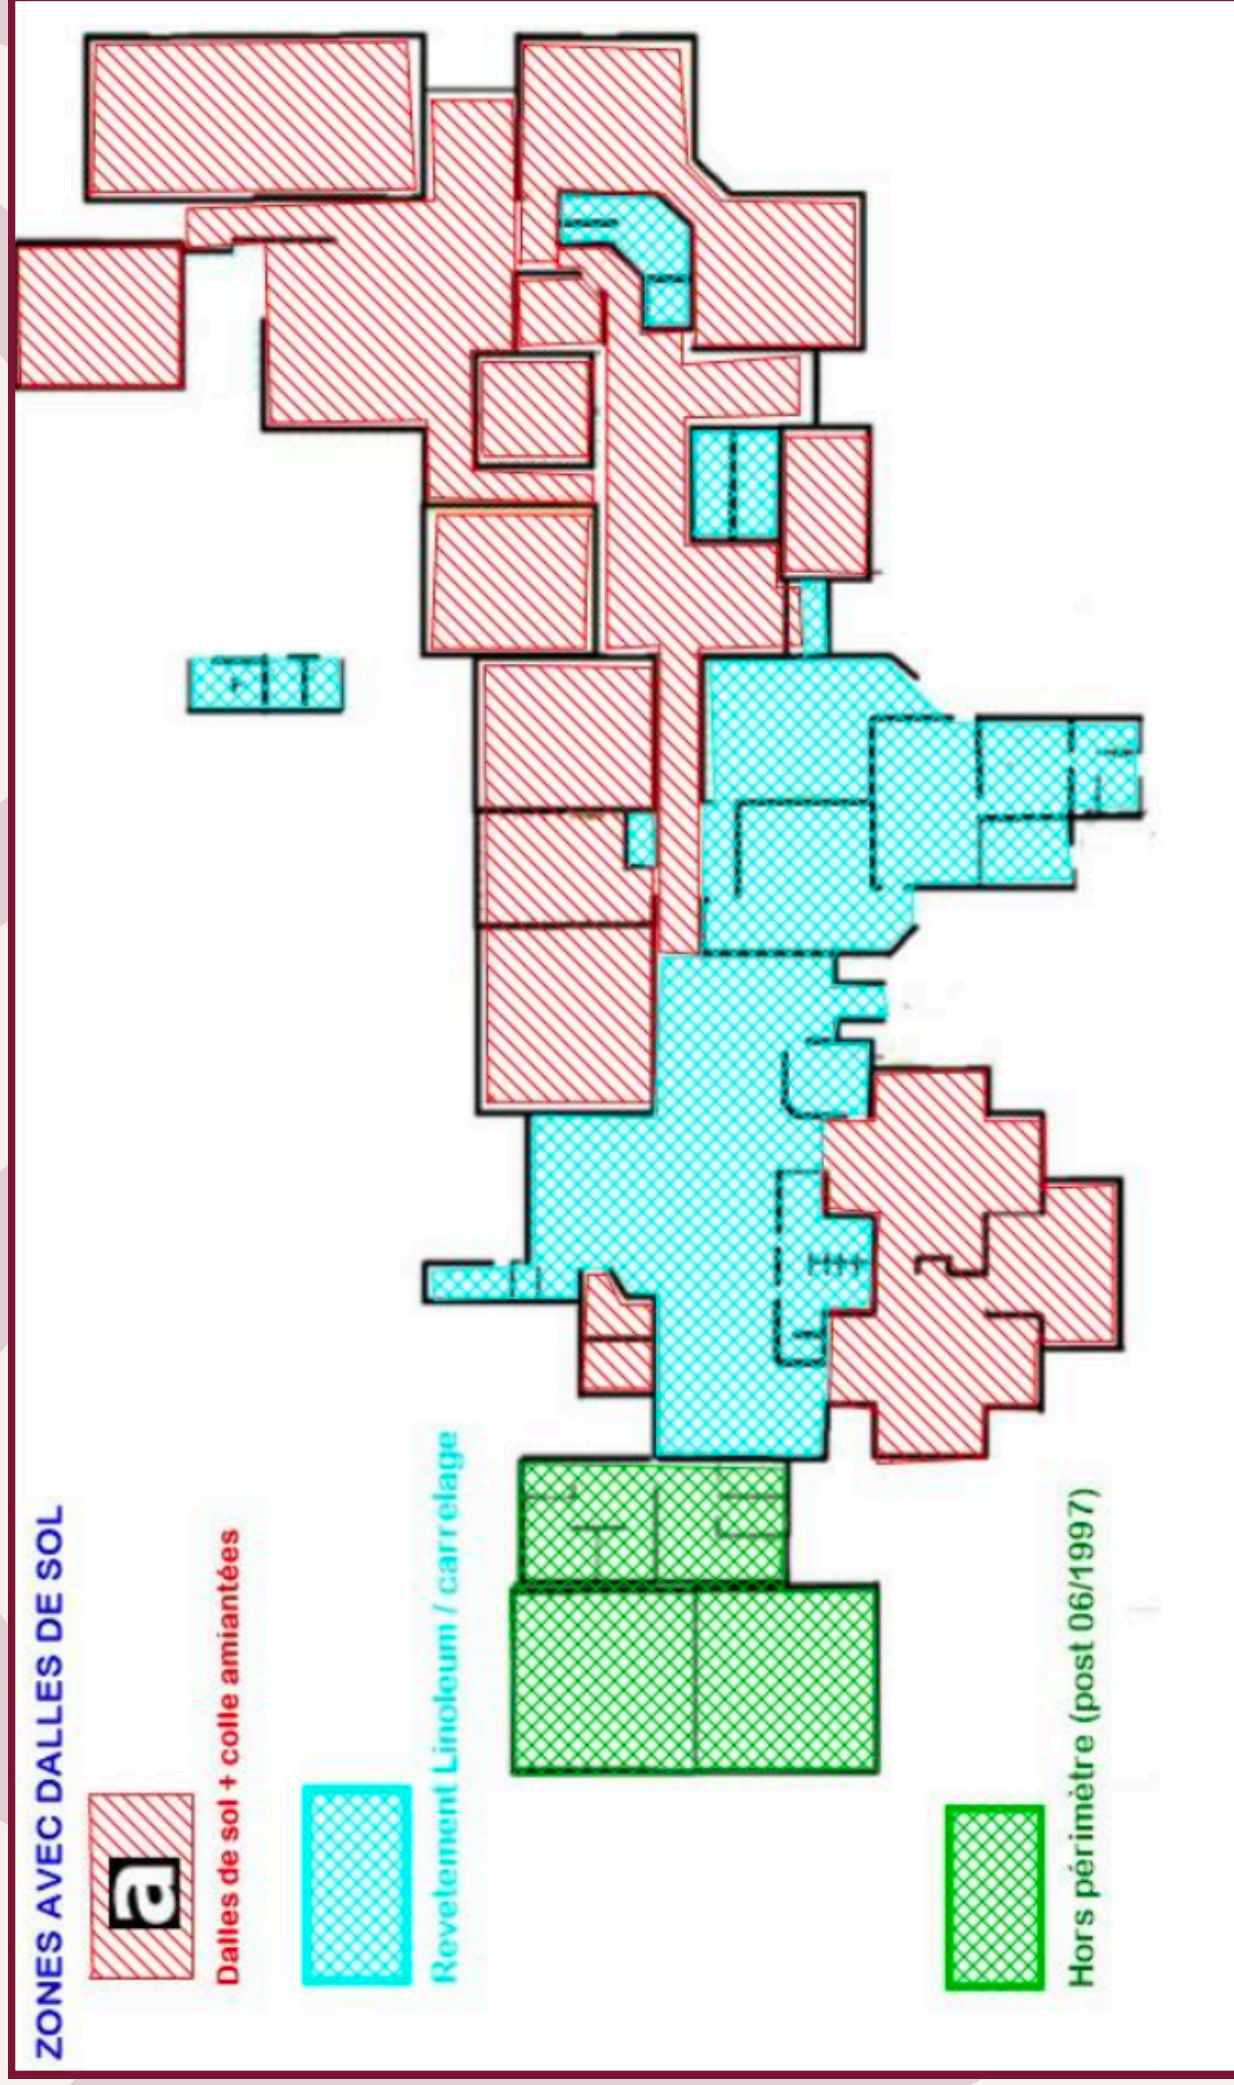
# ANNEXE 2 - AMIANTE (DALLES DE SOL ET COLLES)

Sur ce graphique vous pouvez observer le fait que les dalles et colles sont amiantées, pour autant il n'y a aucun risque de dispersion/ recouvertes ou retirées.

**Préconisation :** surveillance (évaluation périodique)

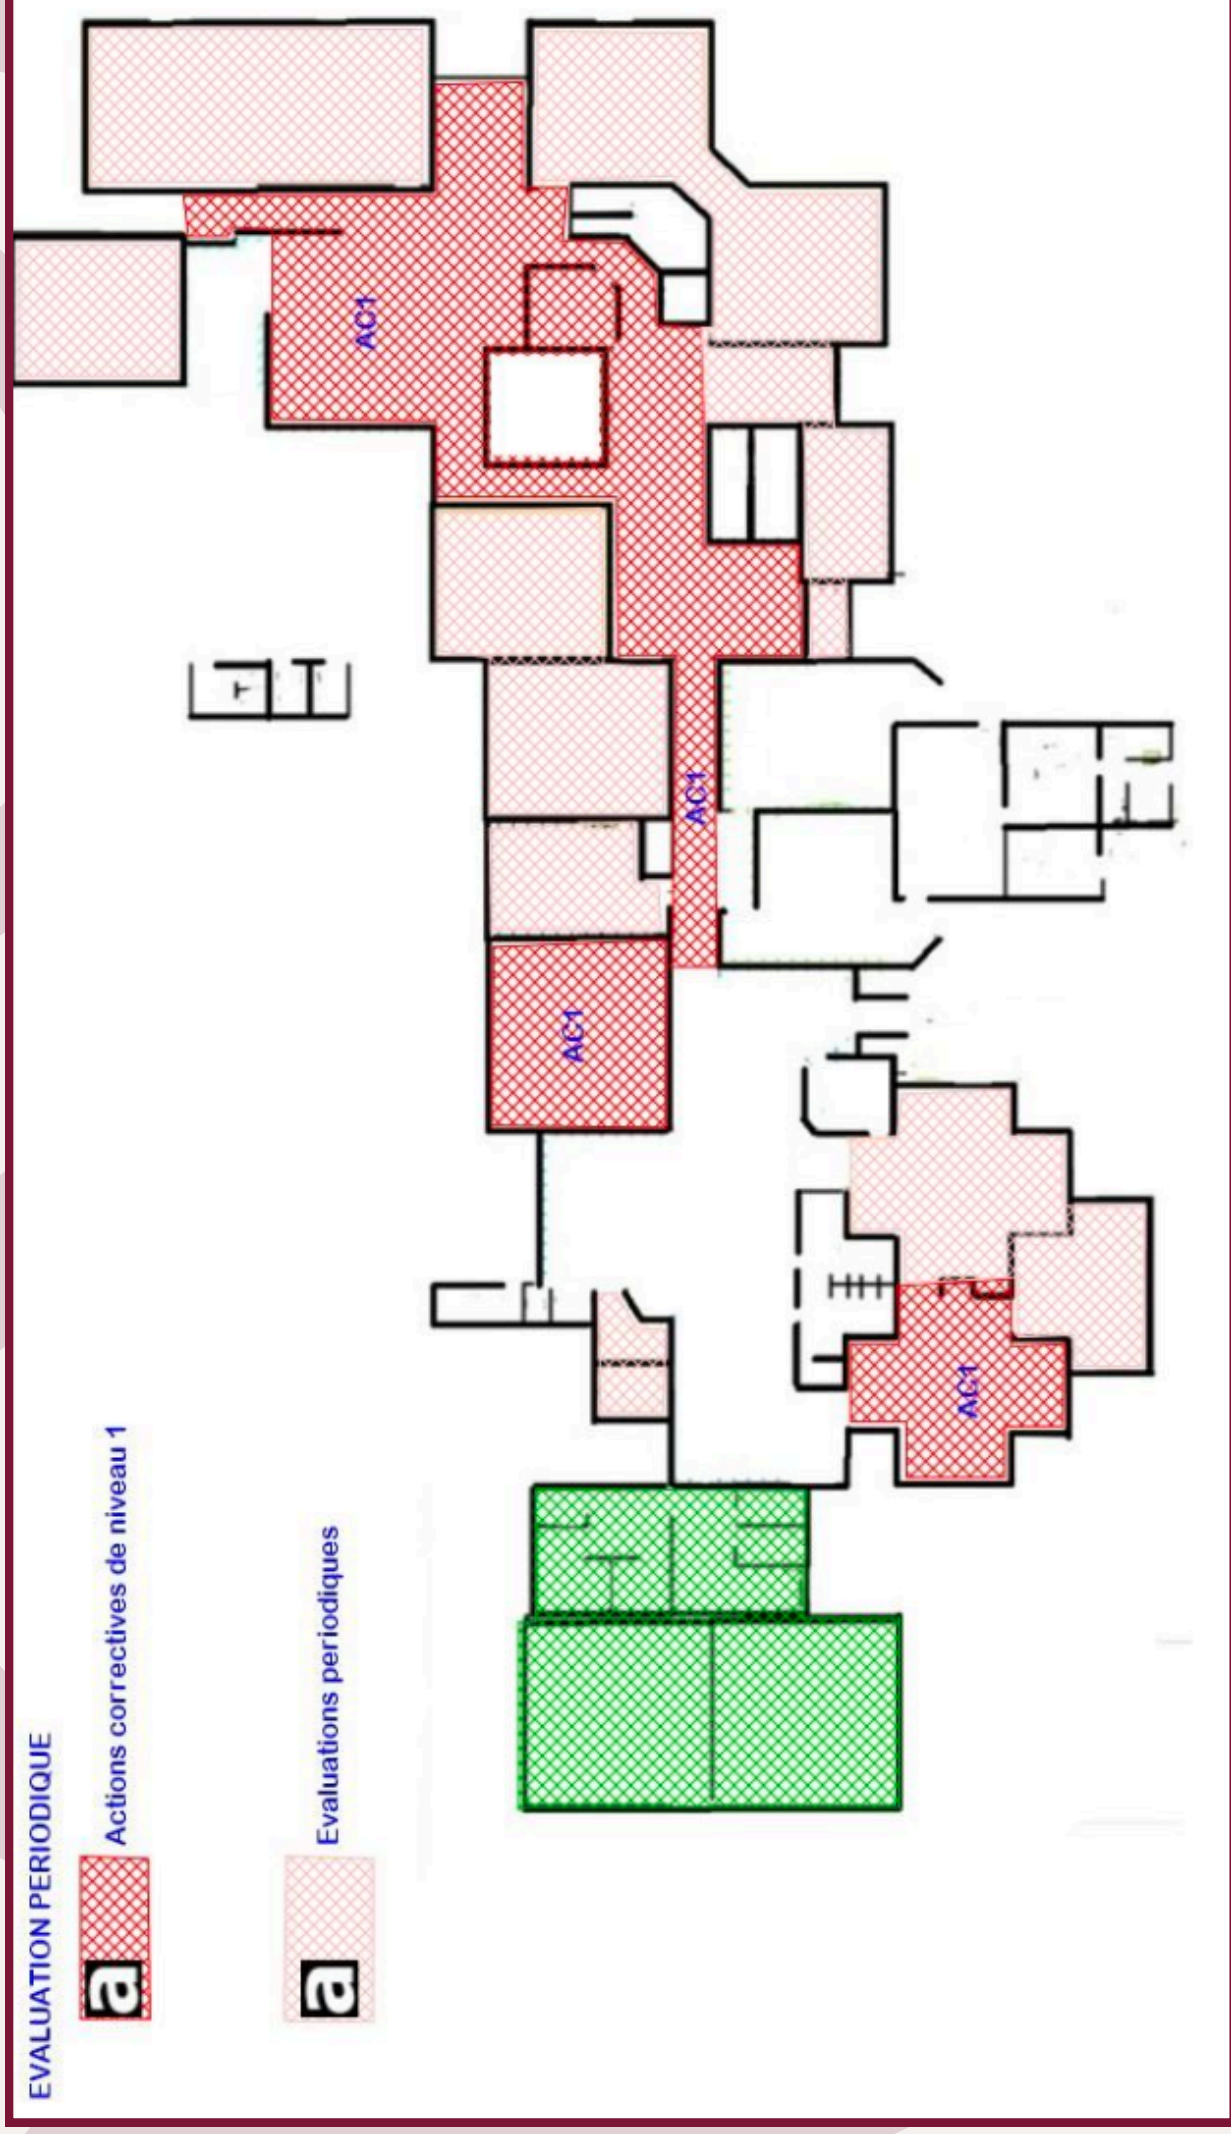
# ANNEXE 3 - MESURES CORRECTIVES RECOMMANDÉES

Zones avec mesures correctives recommandées (rebouchage et fixation avec résine synthétique ou fixateur) pour éviter toute dégradation future.

**Préconisation :** mesures correctives immédiates

**Les actions correctives de premier niveau ont été mises en place dès réception du diagnostic dans les quatre zones concernées.**

*Les 4 zones identifiées comme nécessitant des corrections ont été provisoirement colmatées à l'aide de ruban adhésif, conformément aux recommandations, dans l'attente de leur traitement par application de résines adaptées.*
